Congresso Arena ANTP 2025

Relatório Bondes a Pé

Vistoria técnica – Trajeto Bonde a Pé Arena ANTP 2025

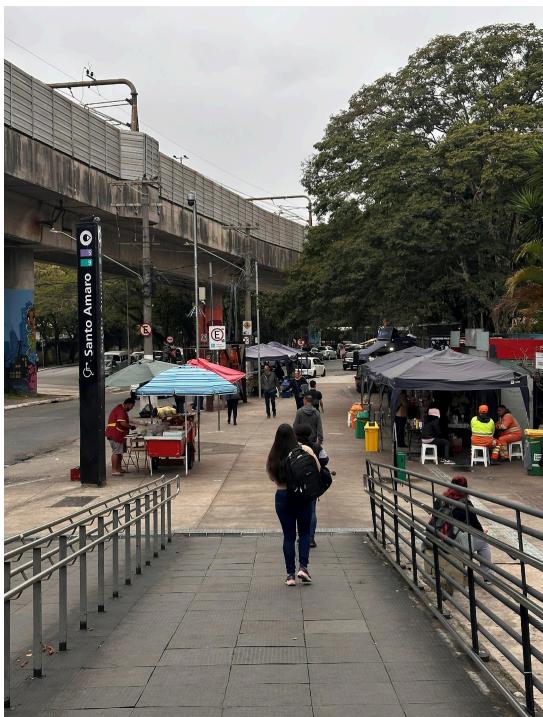
A vistoria teve início na rampa de acesso à Estação Santo Amaro. O primeiro trecho da calçada (Imagem 01) apresentava boas condições, com piso de concreto reformado e faixa tátil em conformidade. Verificou-se a presença de comerciantes informais nas proximidades; contudo, mesmo com a instalação de barracas e estruturas temporárias, o fluxo de pedestres não foi comprometido, mantendo-se uma faixa de circulação adequada ao volume observado.

Imagen 01 - Trecho inicial da rampa

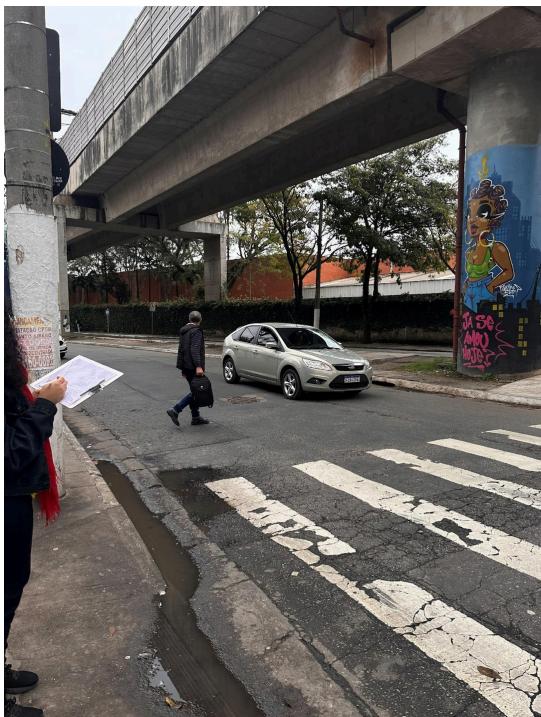
Foi identificada uma travessia (Imagem 02), situada em trecho curvo e nas imediações de um ponto de parada. Essa configuração compromete a visibilidade dos pedestres e dificulta uma travessia segura. Durante a vistoria, observou-se que muitos pedestres atravessam de forma apressada, frequentemente disputando espaço com os veículos, que nem sempre realizam a parada necessária. A localização em curva agrava o risco, pois reduz o campo de visão dos condutores e demanda antecipação de frenagem, nem sempre executada adequadamente.

Imagen 02 - Travessia em curva
próxima ao ponto de ônibus

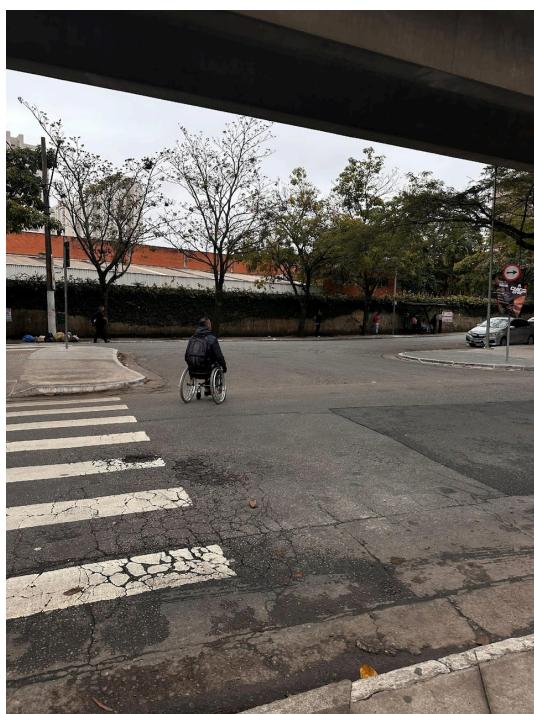
No lado oposto da Avenida Padre José Maria, foi identificado um ponto de ônibus. Observou-se a formação de duas linhas de desejo de travessia: a primeira, em diagonal (Imagem 03), que não acompanha o traçado da faixa de pedestres; e a segunda, em linha reta (Imagem 04), utilizada mesmo na ausência de sinalização. Essas trajetórias revelam o descompasso entre o desenho viário e o comportamento dos pedestres, indicando que o traçado atual não atende às demandas de acessibilidade e fluidez. A situação é especialmente crítica para pessoas com mobilidade reduzida, que enfrentam maiores dificuldades em percursos mais longos ou sem infraestrutura adequada, reforçando a necessidade de intervenções que promovam segurança e acessibilidade universal.

Imagen 03 - Linha de desejo
diagonal

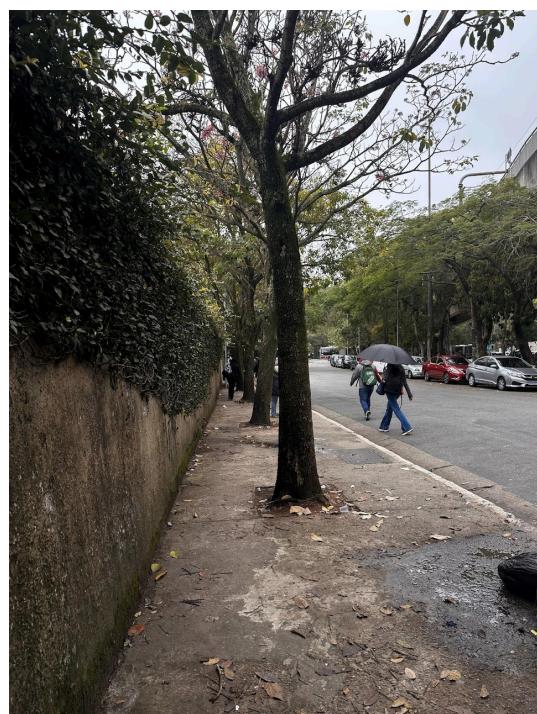
Imagen 04 - Linha de desejo reta
sem faixa demarcada

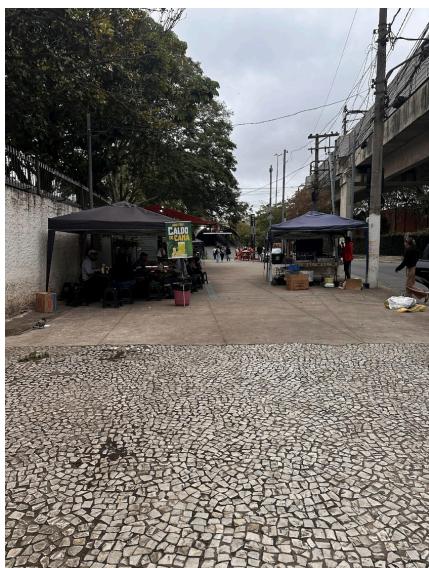
No segundo segmento da mesma calçada (Imagen 05), observou-se um estado de conservação inferior ao anterior. Foram identificadas áreas com pedra portuguesa sem manutenção (Imagen 06), apresentando buracos e remendos; trechos em piso intertravado (Imagen 07); e áreas em concreto (Imagen 08). Em todos os casos, notaram-se irregularidades, desníveis e tampas de caixas de passagem expostas, comprometendo a uniformidade e a segurança da circulação.

Imagen 05 - Trecho com pavimentos diversos e buracos

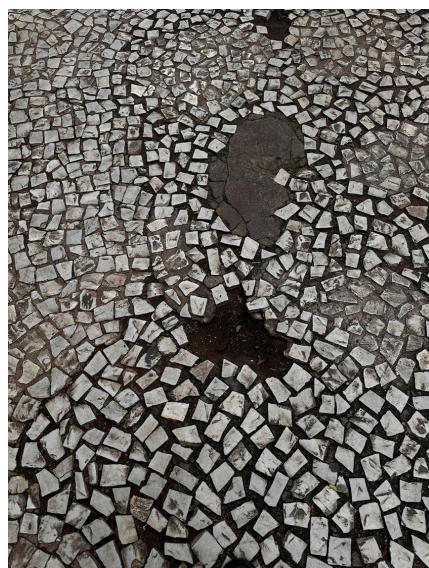
Imagen 06 - Piso em pedra portuguesa danificada

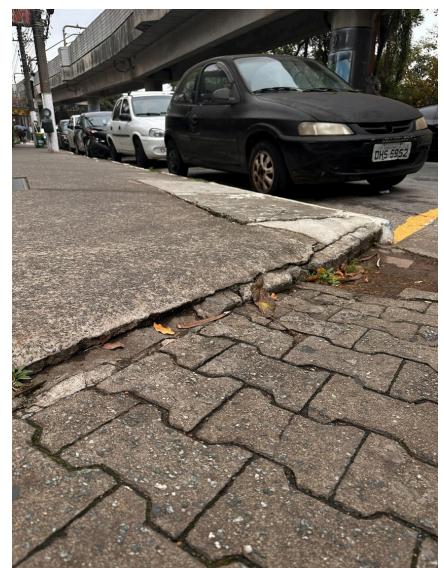
Imagen 07 - Piso intertravado com desníveis

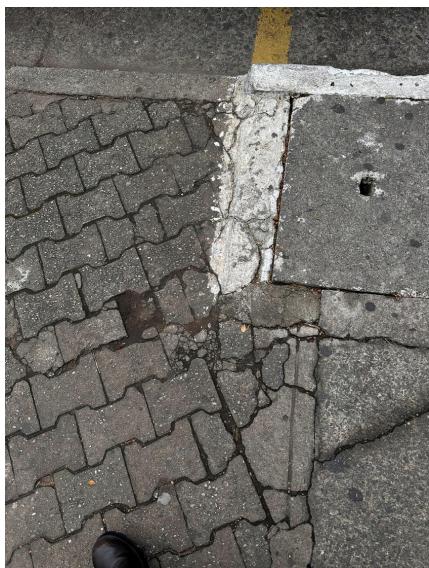
Imagen 08 – Piso em concreto com rachaduras

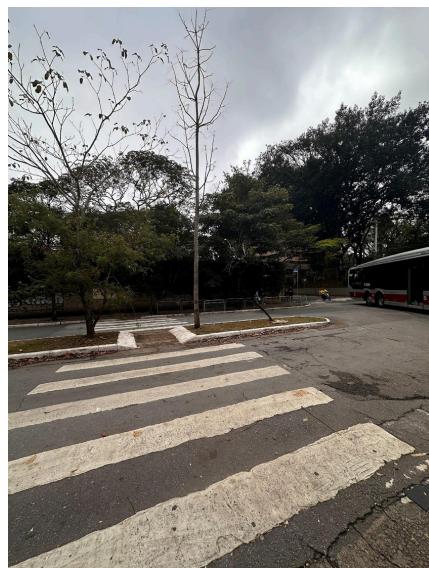
Nesse trecho, uma travessia (Imagem 09) foi identificada, apresentando melhor visibilidade ao pedestre, embora com limitações devido à proximidade de uma esquina e do Terminal de Ônibus Santo Amaro. Essa condição foi considerada desfavorável, pois reduz a visibilidade e aumenta a sensação de insegurança em razão do intenso fluxo de ônibus. Recomenda-se a instalação de semáforo para garantir travessia mais segura.

Imagen 09 - Travessia próxima ao Terminal de Ônibus Santo Amaro

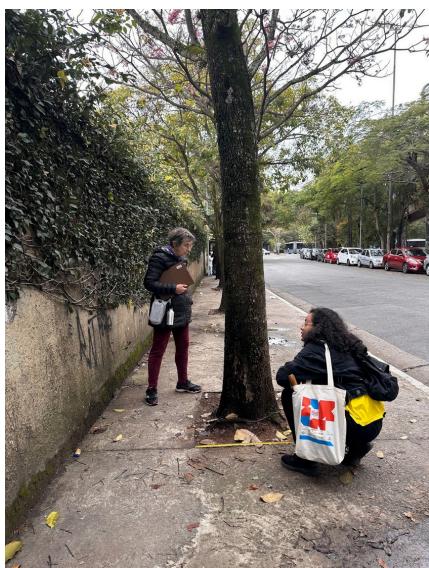
A calçada do lado esquerdo da Avenida Padre José Maria apresenta condições que dificultam a mobilidade e o conforto dos pedestres. No primeiro trecho, nota-se arborização implantada no centro do passeio (Imagem 10), reduzindo o espaço livre para circulação e obrigando desvios constantes. Em razão dessa disposição, a faixa de passagem apresenta cerca de 80cm de um lado e 120cm do outro, enquanto aproximadamente 90cm são ocupados pelos canteiros das árvores.

Imagen 10 - Canteiro central com árvores no meio do passeio

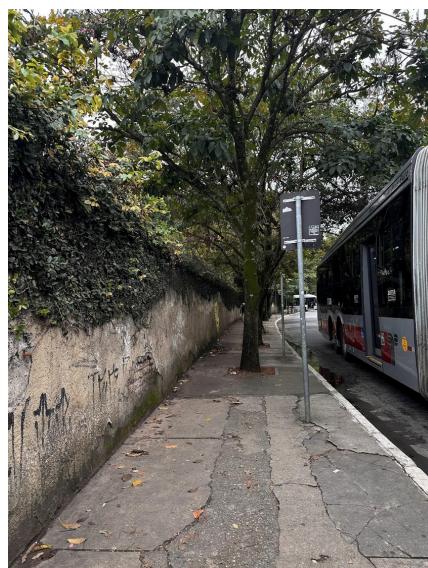
Também foram identificadas placas de sinalização posicionadas no meio da calçada (Imagem 11), comprometendo ainda mais a acessibilidade.

Imagen 11 - Placas obstruindo a faixa de passagem

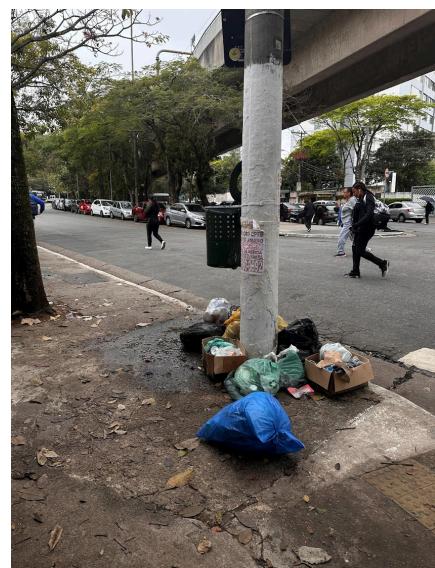
Constatou-se a presença de resíduos tanto na rampa de acesso à faixa de pedestres (Imagem 12) quanto nas proximidades das árvores. Identificou-se também uma boca de lobo mal posicionada em frente ao ponto de ônibus (Imagem 13), prejudicando a passagem acessível nesse trecho, embora o ponto de ônibus em si estivesse em boas condições.

Imagen 12 - Acúmulo de resíduos na rampa

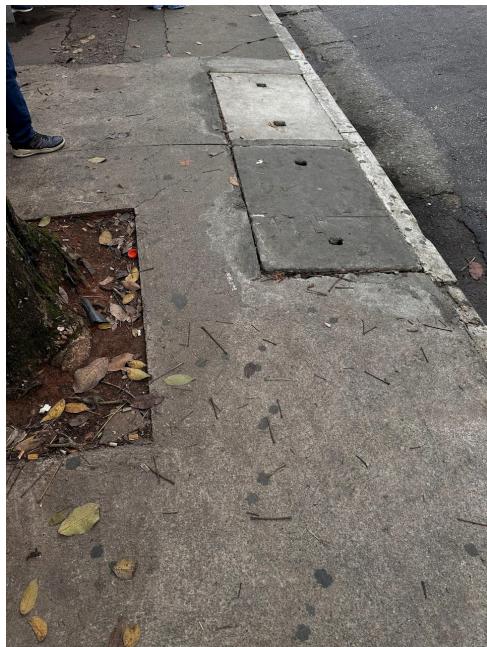
Imagen 13 – Boca de lobo junto ao ponto de ônibus

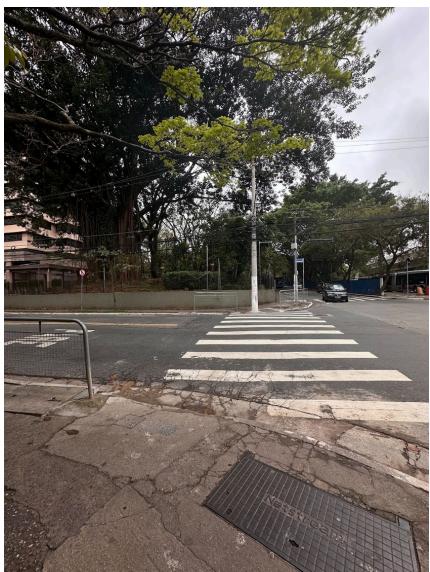
Na esquina da Rua Engenheiro Francisco Pitta Brito com a Avenida Padre José Maria, foi localizada uma faixa de pedestres sem semáforo (Imagen 14). Essa travessia foi considerada inadequada, devido ao fluxo intenso de veículos no trecho, o que leva os pedestres a realizarem a travessia de forma apressada.

Imagen 14 - Travessia sem semáforo no cruzamento com Av. Padre José Maria

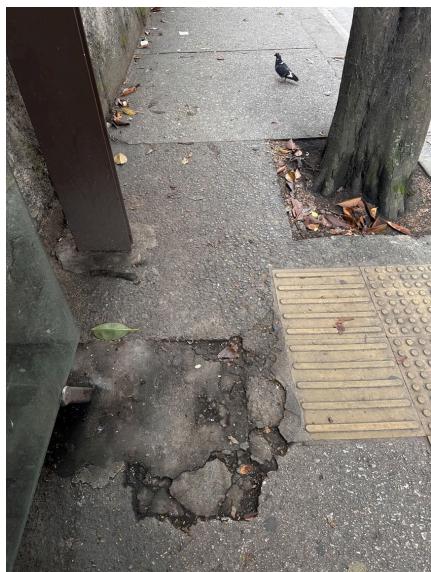
O ponto de ônibus adjacente foi encontrado em boas condições, com exceção da calçada, que apresentava remendos e desníveis (Imagen 15).

Imagen 15 - Calçada remendada junto a ponto de ônibus

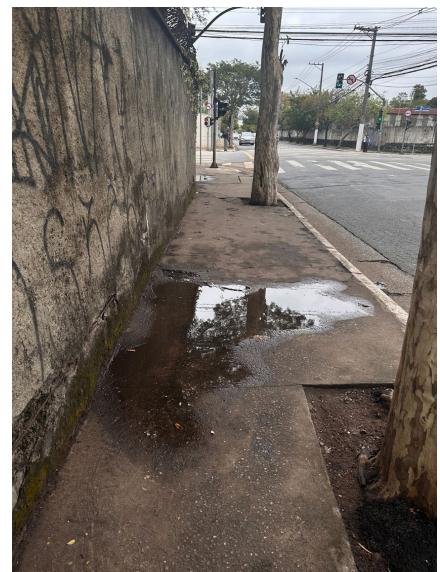
Imagen 16 – Empoçamento de água em trecho de concreto

Nesta calçada, foram constatados pontos de empoçamento (Imagen 16), reparos pontuais no pavimento (Imagen 17) e áreas com rachaduras e buracos no concreto (Imagen 18). Também foram identificadas caixas de passagem de infraestrutura instaladas no centro da faixa de circulação (Imagen 19), o que compromete a regularidade e a segurança do deslocamento de pedestres.

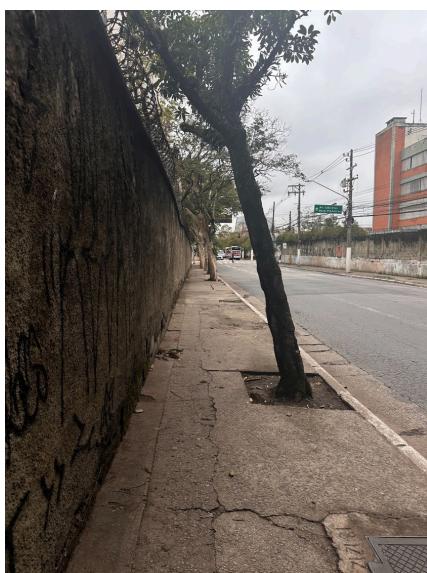
Imagen 17 - Trecho remendado de calçada

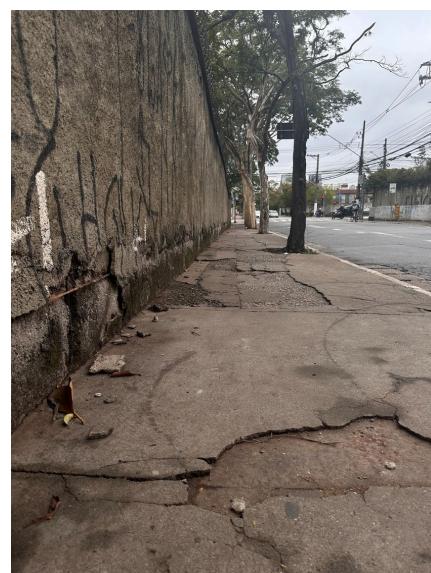
Imagen 18 - Fissuras e buracos em piso de concreto

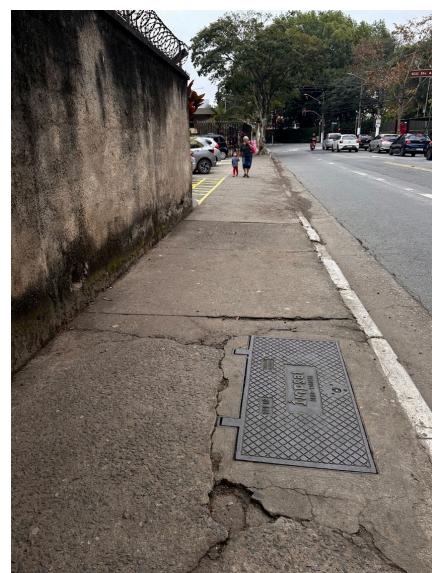
Imagen 19 - Caixa de passagem obstruindo o percurso

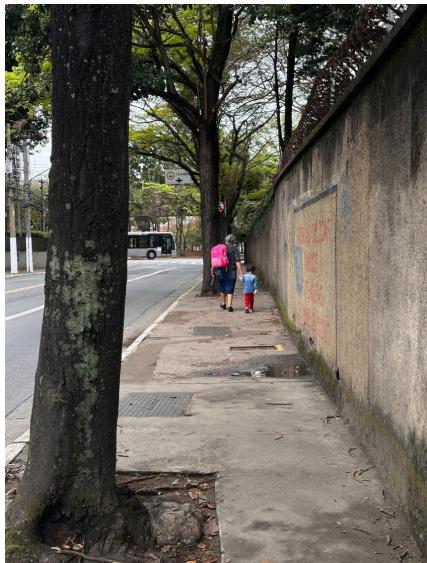
Foi registrada arborização significativa, porém sem condições adequadas de acessibilidade nos espaços de circulação (Imagem 20). Observou-se que os canteiros possuem cerca de 125 cm de largura, dimensão desproporcional em relação à calçada, que apresenta apenas 77 cm de faixa livre para passagem. Essa configuração reduz de forma expressiva a área útil de circulação, dificultando o cruzamento de pedestres e comprometendo a mobilidade de pessoas com deficiência.

Imagen 20 - Desproporção entre largura dos canteiros e faixa de circulação.

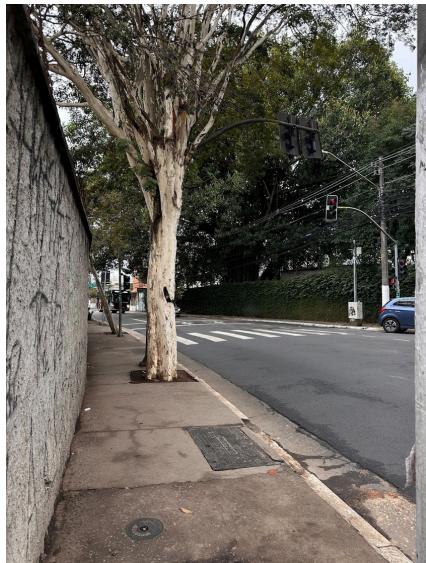
Na segunda travessia desta calçada (Imagem 21), o tempo de espera para travessia, com acionamento da botoeira, foi registrado em 1 minuto e 13 segundos, com 16,5 segundos de sinal verde e 4,5 segundos de vermelho piscante. Na terceira travessia (Imagem 22), o tempo de espera foi registrado em 1 minuto e 5 segundos, com 8 segundos de verde e 8 segundos de vermelho piscante. Esses tempos superiores a 60 segundos para acionamento comprometem a fluidez e a atratividade da caminhada, principalmente para pessoas idosas e com mobilidade reduzida e não estão de acordo com o Estatuto do Pedestre (Lei nº 16.673/2017).

Imagen 21 - Travessia com botoeira de acionamento manual

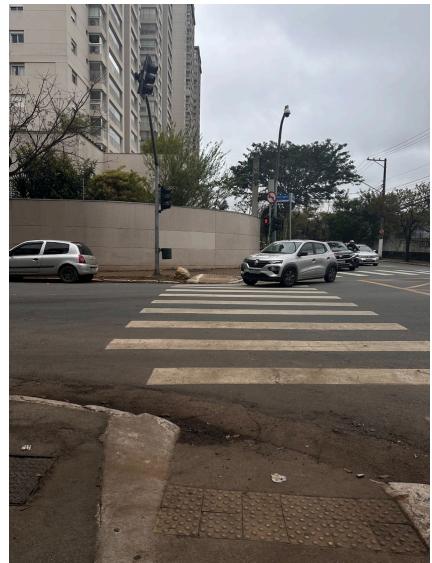
Imagen 22 - Travessia com semáforo de ciclo reduzido

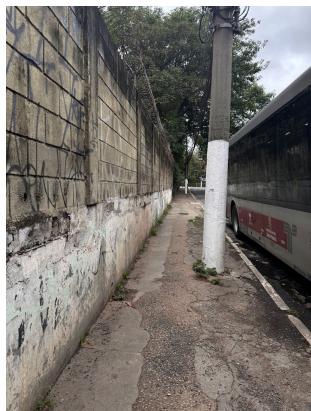
Foi registrada a presença de um muro contínuo em toda a extensão da calçada, sem permeabilidade visual (Figura 23), condição que contribui para a sensação de insegurança, sobretudo no período noturno.

Imagen 23 - Muro contínuo sem transparência visual

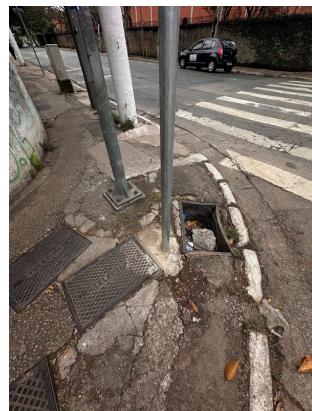
Na esquina deste trecho, constatou-se desnível entre o final da rampa e o início da travessia (Figura 24), situação que pode provocar ocorrências, especialmente com cadeirantes e pessoas idosas. O piso tátil de alerta da rampa foi encontrado quebrado e remendado (Figura 25), o que coloca em risco a segurança de pessoas com deficiência visual. Além disso, foi identificada uma caixa de passagem sem tampa em frente à faixa de pedestres (Figura 26), representando risco direto de quedas, tropeços e outras ocorrências.

Imagen 24 - Desnível entre rampa e faixa de travessia

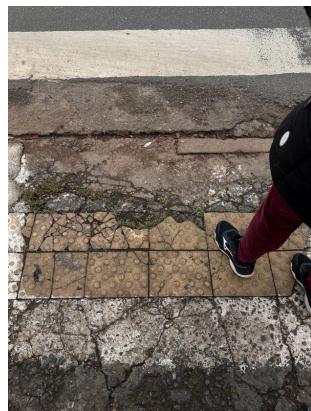
Imagen 25 - Piso tátil danificado na rampa de acesso

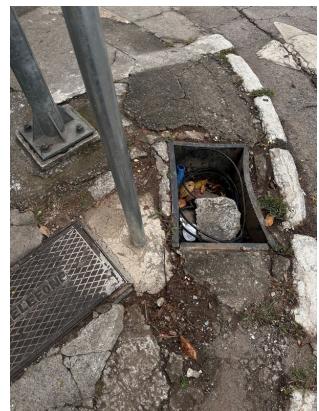
Imagen 26 - Caixa de passagem aberta junto à travessia

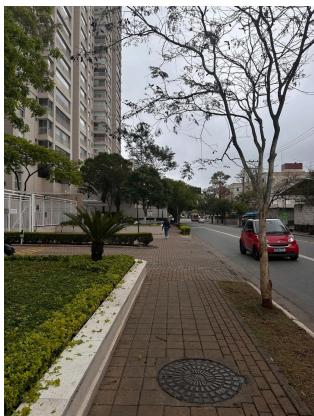
A calçada deste trecho foi encontrada em condições razoáveis, apresentando problemas pontuais de reparos irregulares, rachaduras e caixas de passagem (Imagem 27). A largura da faixa livre de circulação foi considerada adequada, com árvores corretamente alocadas na faixa de serviço (Imagem 28). Em alguns pontos, observou-se a deformação do piso provocado pelo crescimento das raízes, comprometendo a regularidade da superfície e dificultando a circulação de pedestres (Imagem 28).

Imagen 27 - Calçada com áreas reparadas e caixas de inspeção

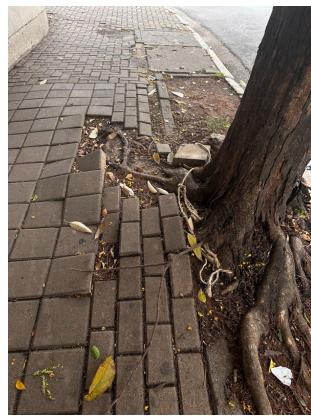
Imagen 28 - Alinhamento de árvores na faixa de serviço/ Deformação do pavimento

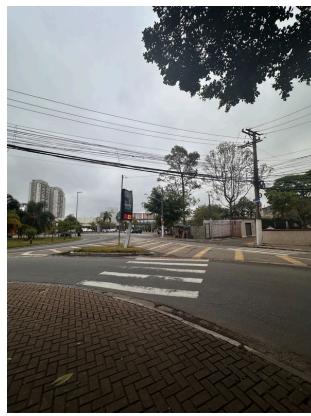
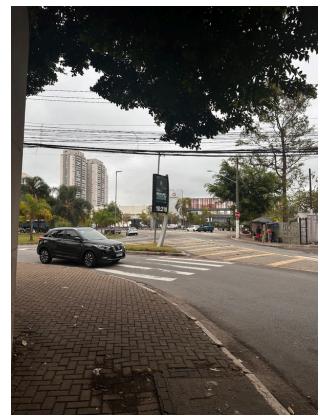
Na esquina deste trecho, foi localizada uma **faixa de pedestres considerada extremamente perigosa para travessia** (Imagens 29 e 30). A Avenida Dr. Mário Vilas Boas Rodrigues, perpendicular ao trecho, apresenta fluxo contínuo de veículos em velocidade elevada, dificultando a parada na faixa de pedestres. Além disso, a travessia está situada em curva, o que prejudica a visibilidade do pedestre e aumenta o risco de ocorrências.

Imagen 29 - Travessia em curva na Av. Dr. Mário Vilas Boas Rodrigues

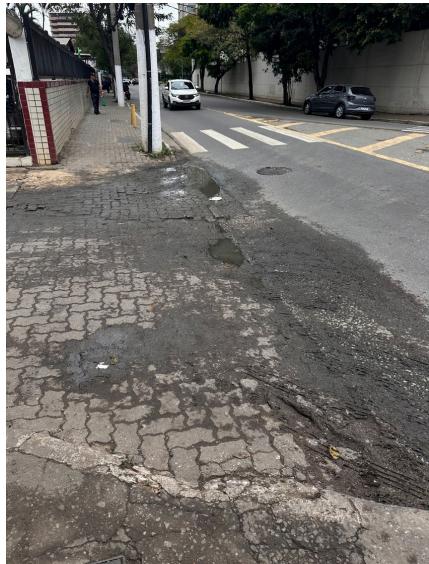
Foi identificado um ponto de vazamento de esgoto na saída de um edifício, comprometendo a circulação de pedestres e tornando a passagem desconfortável (Imagem 31). O mesmo imóvel apresenta muro com arquitetura parcialmente permeável, combinando trechos em alvenaria e gradil (Imagem 32), solução que favorece a visibilidade e contribui para a sensação de segurança no local.

Imagen 31 - Vazamento de esgoto sobre calçada

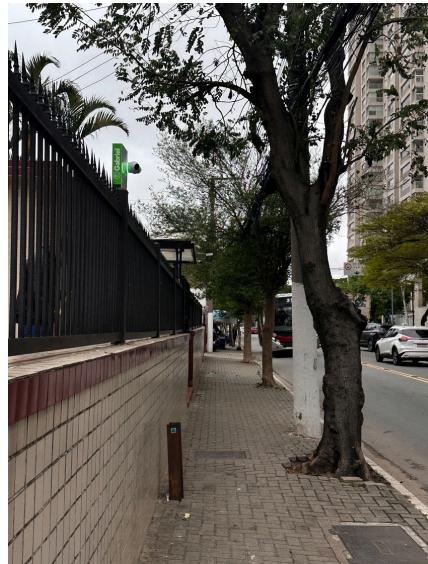
Imagen 32 - Muro com gradil permeável visualmente

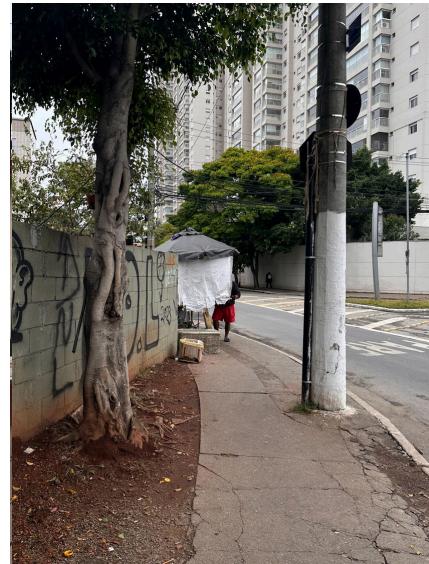
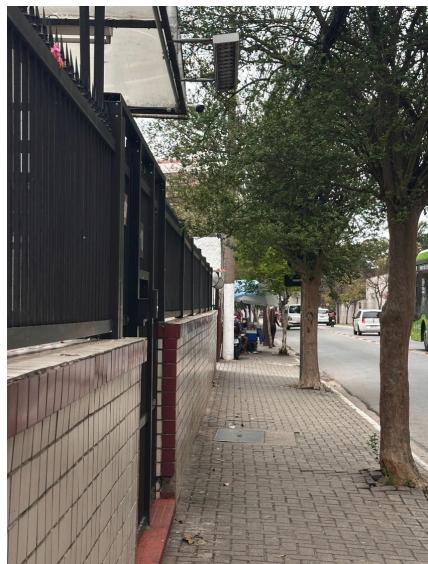
Foram observadas duas ocupações comerciais temporárias sobre a calçada (Imagens 33 e 34). Identificou-se também o sistema de drenagem de um lote com testada voltada para o passeio, cuja saída de água está posicionada cerca de 1 metro acima do nível da calçada (Imagem 35), provocando escoamento direto sobre os pedestres.

Imagen 33 - Estruturas de comércio temporário sobre calçada), reduzindo o espaço de circulação de pedestres

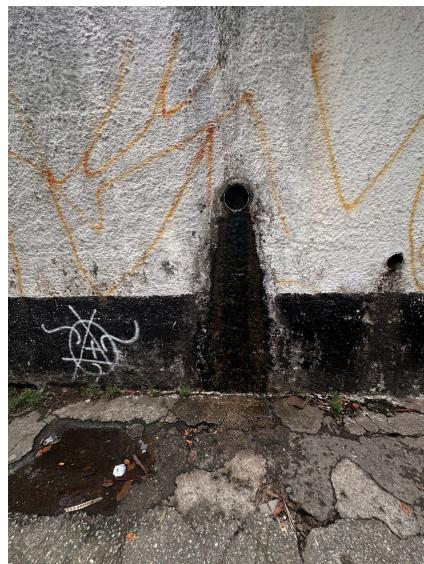
Imagen 35 - Saída de água sobre o nível da calçada

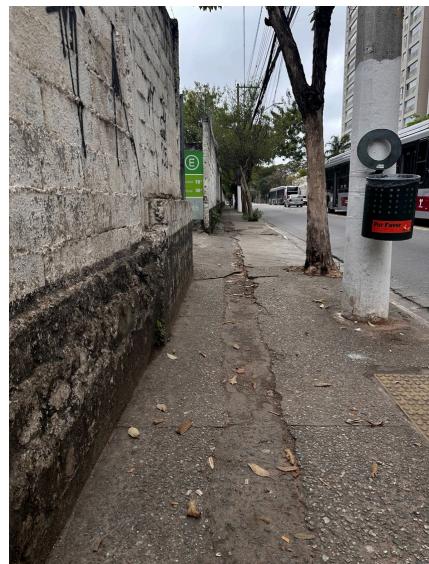
No mesmo lote, onde funciona um estacionamento (Imagem 36), constatou-se que a entrada e saída de veículos ocorre por rampa, configurando risco para a segurança dos pedestres.

Imagen 36 - Acesso de veículos por rampa na calçada

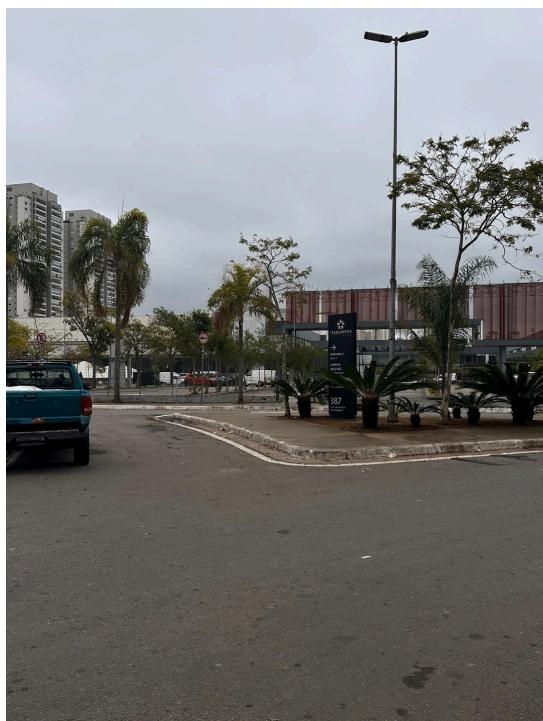
O acesso de pedestres ao Transamérica Expo Center foi considerado confuso e carente de sinalização adequada (Imagem 37). Observou-se ausência de faixas de pedestres suficientes para atravessar todas as vias e ausência de rampas acessíveis nas calçadas adjacentes. Essas condições dificultam a orientação e aumentam a exposição dos pedestres ao tráfego de veículos.

Imagen 37 - Acesso ao centro de eventos sem sinalização clara

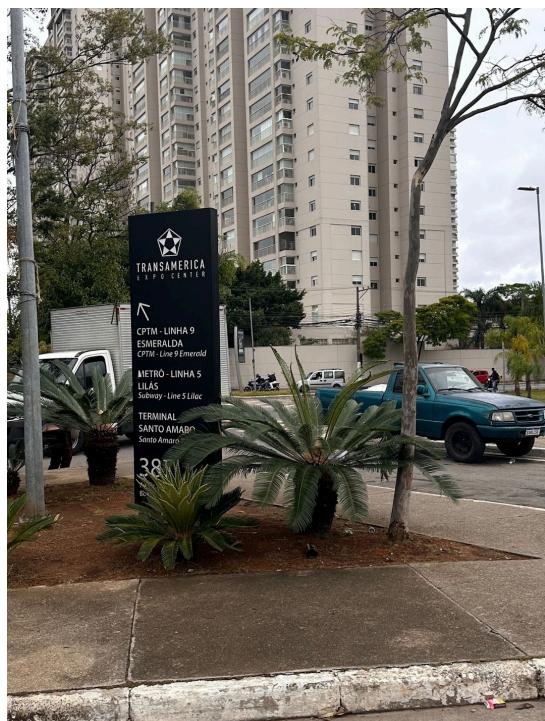
Foi identificado um totêm de sinalização com informações sobre transporte público (Imagem 38). Entretanto, o posicionamento do totêm não favorece a compreensão, não ficando explícito se as informações são destinadas a pedestres ou motoristas.

Imagen 38 - Totêm informativo sobre transporte público

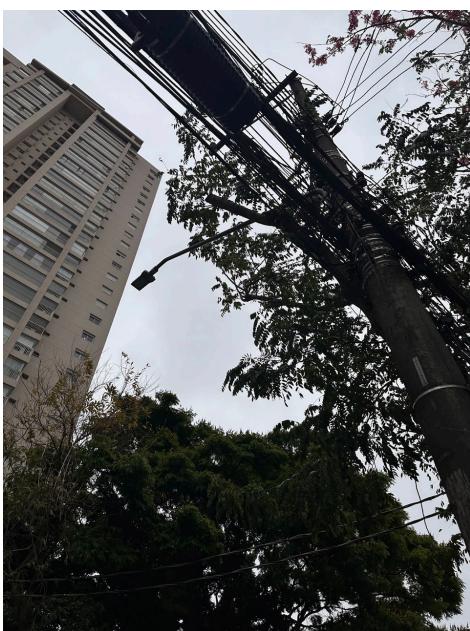
Ao longo de todo o trajeto do Bonde a Pé, verificou-se que a manutenção da vegetação vem sendo realizada de forma adequada, evitando a obstrução da iluminação pública (Imagem 39). Observou-se que as luminárias estão instaladas em altura de escala viária. Ressalta-se, entretanto, que a adoção de luminárias em escala do pedestre, posicionadas abaixo da copa das árvores, reduziria a necessidade de podas frequentes e ampliaria a sensação de segurança durante o período noturno.

Imagen 39 - Poste com copa de árvore podada
