# PROJETO DE EXTENSÃO

**Compartilhamento de práticas inovadoras para acesso a serviços públicos de mobilidade ativa**

SETEMBRO A NOVEMBRO DE 2019

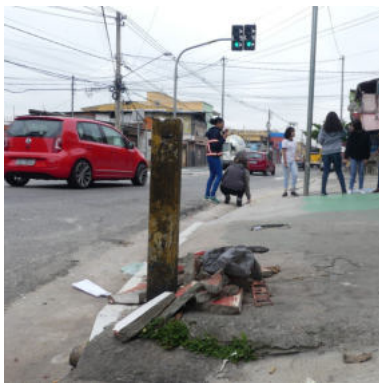
Foto 5: Problemas de zeladoria do espaço

- Zeladoria: os elementos negativos mais citados pelos alunos, observações as quais também pudemos observar em campo, remetem a problemas de zeladoria do espaço, tais como: buracos nas calçadas, resíduos nas ruas e espaços públicos sem manutenção (foto 5), como equipamentos de ginástica e brinquedos quebrados. É importante destacar que muitos desses problemas podem ser resolvidos com ações de zeladoria e manutenção por parte da administração pública (recolhimento dos sacos e resíduos espalhados, reforma das calçadas que forem de responsabilidade do poder público, conserto e substituição de equipamentos públicos, assim como poda e limpeza dos espaços de parques e praças), mas também é necessário o planejamento e implantação de estruturas para a manutenção do espaço, como lixeiras. Ainda, levanta-se a importante questão de educação ambiental e informação aos moradores do entorno. Durante o levantamento em campo, foram observadas mais lixeiras privadas (11) do que lixeiras públicas (1), o que indica envolvimento do comércio local, mas não substitui a ação da prefeitura, imprescindível para a manutenção e limpeza das cidades.

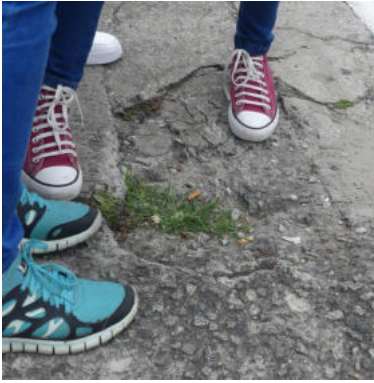
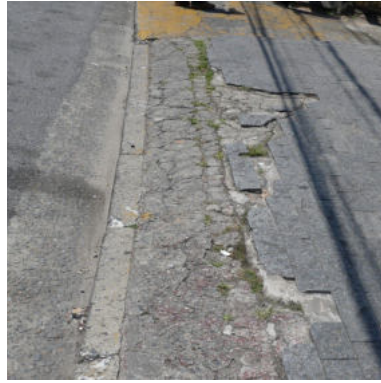
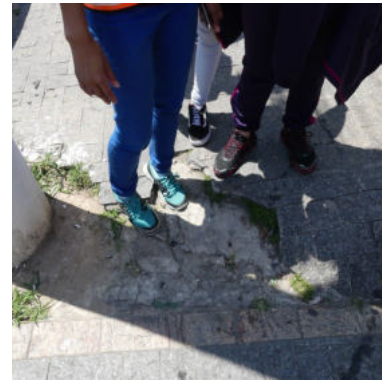
Fotos 6, 7 e 8: Calçadas esburacadas durante o trajeto  
Fonte: Acervo do projeto.

- Acessibilidade: as condições das calçadas não favorecem o deslocamento de pessoas com mobilidade reduzida, com deficiência e inclusive, carrinhos de bebê (Fotos 6, 7 e 8). Além dos buracos ao longo do caminho, por todo o trajeto é possível observar o bloqueio da faixa livre pela presença de degraus e, principalmente, pelo acesso de veículos.

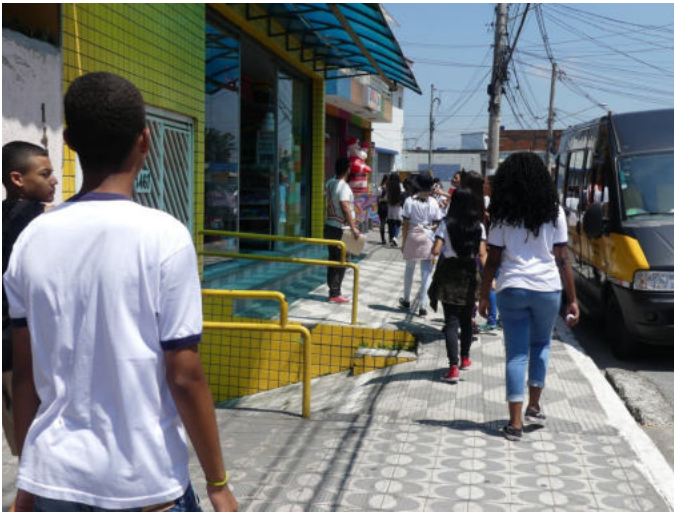
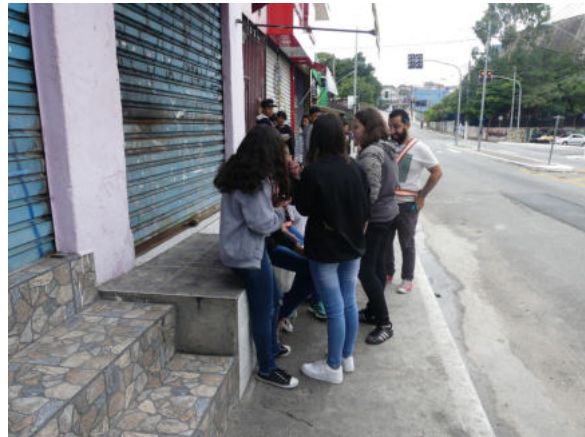
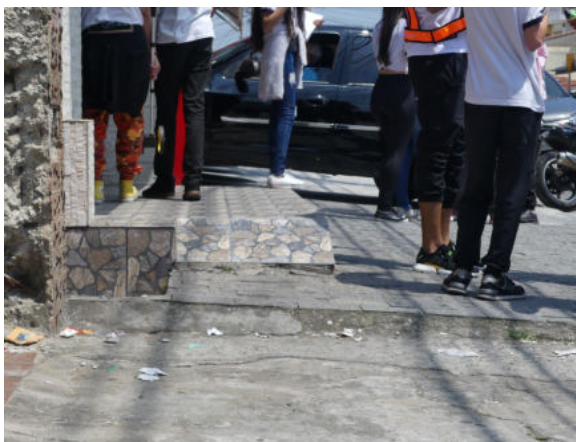
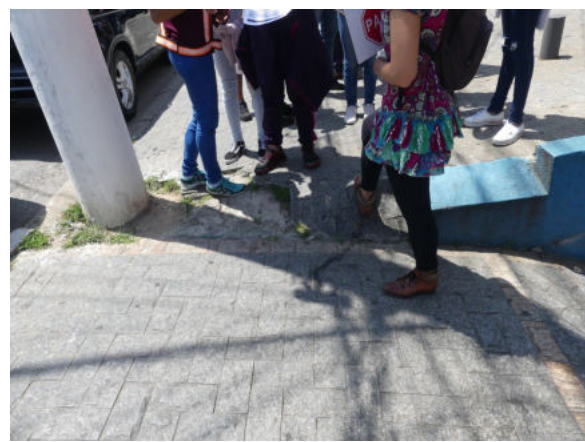
Fotos 9, 10, 11, 12: acessos de veículos e de estabelecimentos interferindo nas calçadas  
Fonte: Acervo do projeto.

- Estabelecimentos interferindo nas calçadas: as rampas que invadem a calçada não estão de acordo com as leis estabelecidas pelo Código de Obras e Edificações de São Paulo (Lei Nº 16.642). Esses pontos devem ser fiscalizados, assim como a implantação de elementos de acessibilidade como: rampas de acesso nas travessias e todos os cruzamentos, pisos táteis direcionais e de alerta para pessoas com deficiência visual, assim como semáforos sonorizados e indicações em braille (fotos 9, 10, 11 e 12).

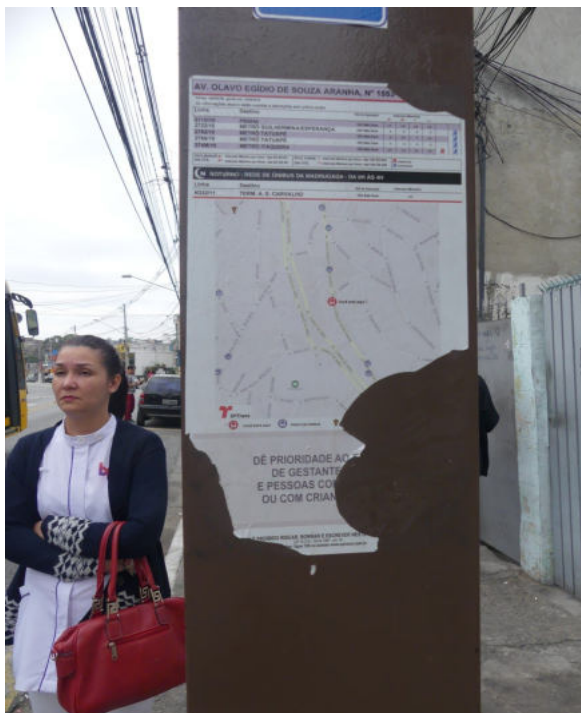
- Pontos de ônibus: o ideal seria que todos os pontos de ônibus tivessem infraestrutura adequada, com abrigo de chuva e sol, assim como bancos para sentar. Além disso, é importante realizar a manutenção das informações disponíveis no pontos, tal sinalização é imprescindível para a autonomia de circulação de pessoas a pé e usuários do transporte público (foto 13).

Foto 13: Ponto de ônibus sem abrigo e locais para sentar, além de sinalização danificada.
