PROJETO DE EXTENSÃO

Compartilhamento de práticas inovadoras para acesso a serviços públicos de mobilidade ativa

SETEMBRO A NOVEMBRO DE 2019

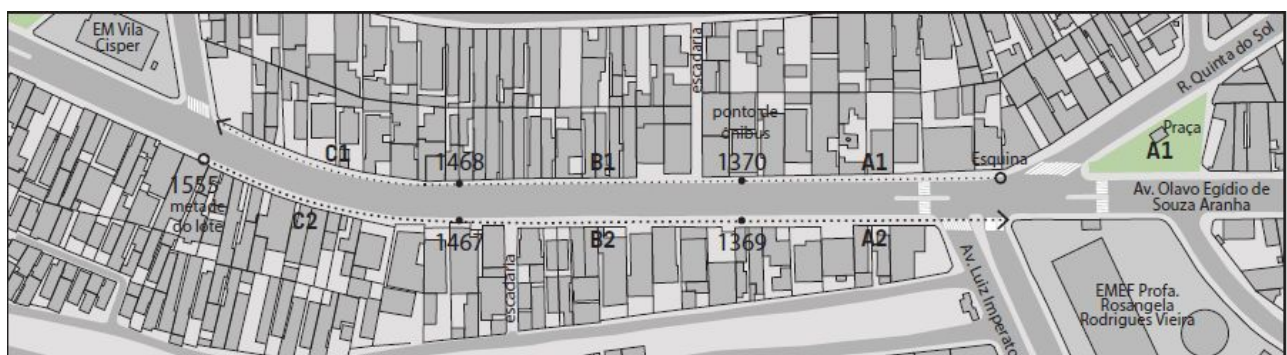
Figura 1: ilustração dos trechos avaliados

avaliado pelos alunos foi 600m da Av Olavo Egídio de Souza Aranha, do cruzamento da Av Luiz Imparato (rua da EMEF) até a altura do número 1555. A via também se encontra na lista de locais com maior número de acidentes por subprefeitura, de acordo com dados da CET (2017;2019). A partir de informações solicitadas via Lei de Acesso à Informação (LAI) identificou-se que os atropelamentos de pedestres na avenida são majoritariamente mulheres e idosas. No trajeto, há mini praças, Unidade Básica de Saúde, farmácias, creche, além de vários estabelecimentos comerciais que proporcionaram a análise de atratividade local. Para que a avaliação fosse realizada com mais precisão, optou-se por dividir o trajeto de ida e volta em 06 trechos, conforme (Quadro 1):

A seguir, a figura 1 ilustra a divisão de trechos avaliados:

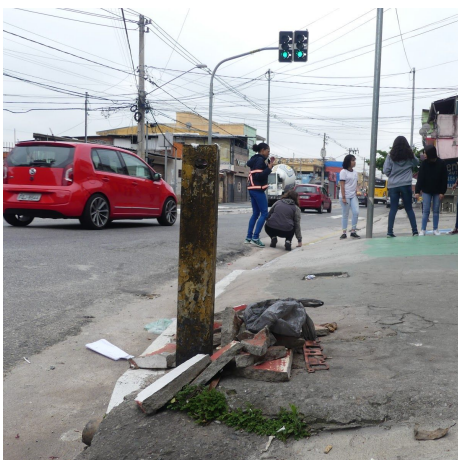
Foto 1: Problemas de zeladoria do espaço
Fonte: Acervo do projeto

Os elementos negativos mais citados pelos alunos, observações as quais também pudemos observar em campo, remetem a problemas de zeladoria do espaço, tais como: buracos nas calçadas, resíduos

nas ruas e espaços públicos sem manutenção (Foto 1), como equipamentos de ginástica e brinquedos quebrados. É importante destacar que muitos desses problemas podem ser resolvidos com ações de zeladoria e manutenção por parte da administração pública (recolhimento dos sacos e resíduos espalhados, reforma das calçadas que forem de responsabilidade do poder público, conserto e substituição de equipamentos públicos, assim como poda e limpeza dos espaços de parques e praças), mas também é necessário o planejamento e implantação de estruturas para a manutenção do espaço, como lixeiras. Ainda, levanta-se a questão de educação ambiental e informação aos moradores do entorno. Durante o levantamento em campo foram observadas mais lixeiras privadas (11) do que lixeiras públicas (1), o que indica envolvimento do comércio local, mas não substitui a ação da prefeitura, imprescindível para a manutenção e limpeza das cidades.

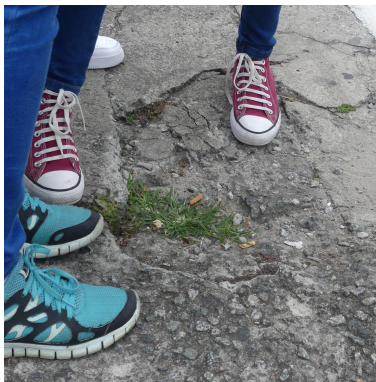
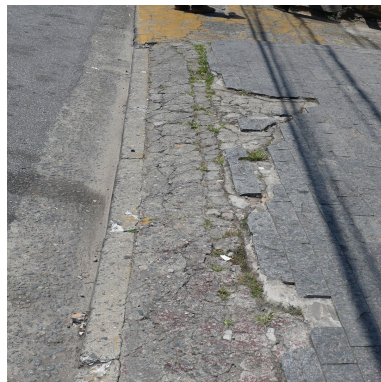
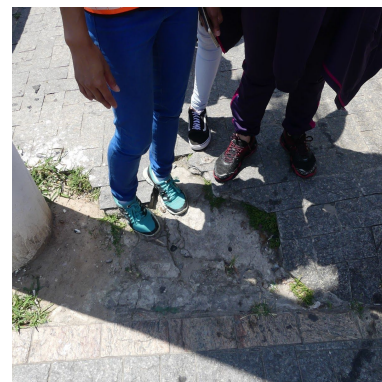
Fotos 2, 3 e 4: calçadas esburacadas durante o trajeto
Fonte: acervo do projeto.

As condições das calçadas não favorecem o deslocamento de pessoas com mobilidade reduzida, com deficiência, e com carrinhos de bebê (Fotos 2, 3 e 4). Além dos buracos ao longo do caminho, por todo o trajeto é possível observar o bloqueio da faixa livre pela presença de degraus e, principalmente, pelo acesso de veículos (Fotos 5, 6 e 7).

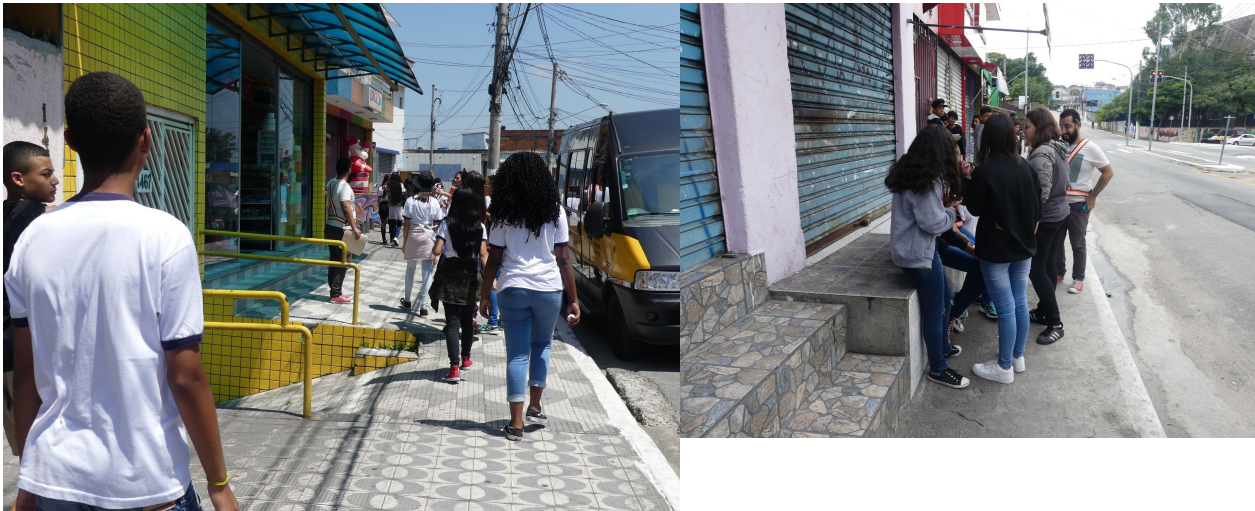
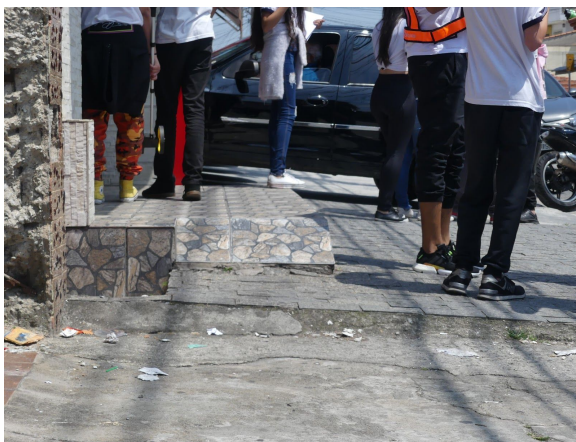
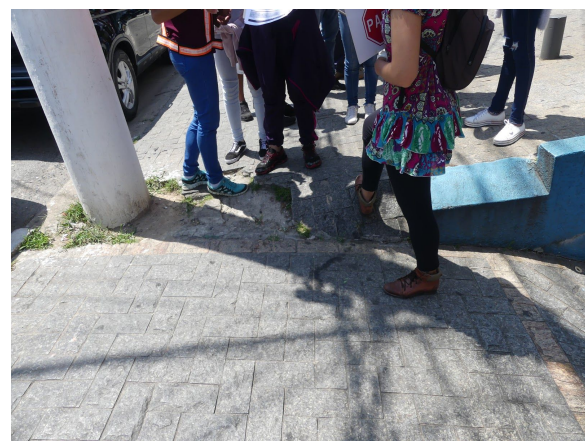
Fotos 5, 6 e 7: acessos de veículos e de estabelecimentos interferindo nas calçadas
 Fonte: Acervo do projeto.

As rampas que invadem a calçada não estão de acordo com as leis estabelecidas pelo Código de Obras e Edificações de São Paulo (Lei N° 16.642). Esses pontos devem ser fiscalizados, assim como a implantação de elementos de acessibilidade como: rampas de acesso nas travessias e todos os cruzamentos, pisos táteis direcionais e de alerta para pessoas com deficiência visual, assim como semáforos sonorizados e indicações em braile.

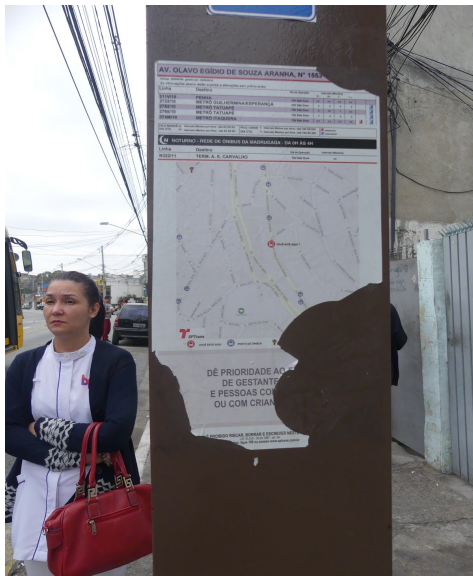
Foto 8: Ponto de ônibus sem abrigo e locais para sentar, além de sinalização danificada.

O ideal seria que todos os pontos de ônibus tivessem infraestrutura adequada, com abrigo de chuva e sol, assim como bancos para sentar. Além disso, é importante realizar a manutenção das informações disponíveis no pontos, tal sinalização é imprescindível para a autonomia de circulação de pessoas a pé e usuários do transporte público.
